# En studie av vindsbränder utifrån statistik och brandutredningar

Nils Johansson  
Patrick van Hees

En studie av vindsbränder utifrån statistik och brandutredningar  
A study of attic fire with the uses of statistics and fire investigations

**Report 3152**  
**ISSN: 1402-3504**  
**ISRN: LUTVDG/TVBB--3152--SE**

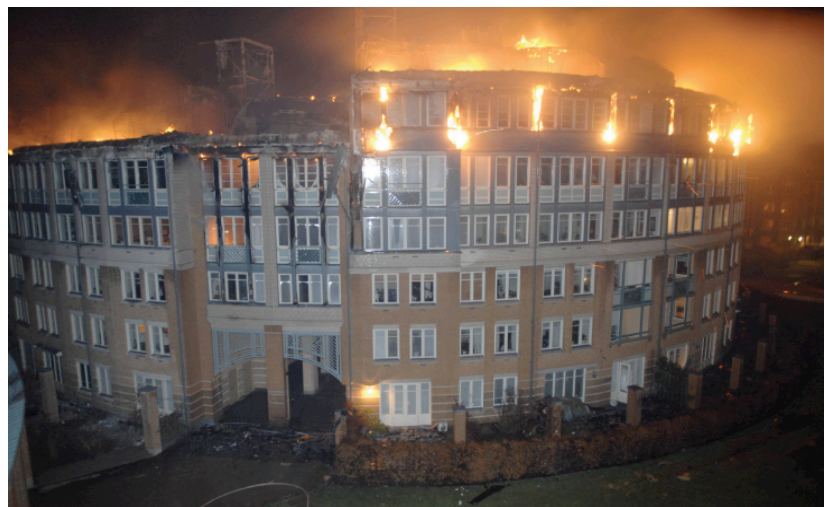
**Bild 1: Två vindsbränder. T.v. en anlagd brand på vinden (hämtad från RIB med tillåtelse från Lundberg (2010)). T.h. en brand som spridits från en lägenhet till vinden (används med tillåtelse från Nilsson (2010)).**
