Faktablad från Elektriska Nämnden 2/2014

Kablar i armaturer där ljuskällan avger UV-ljus

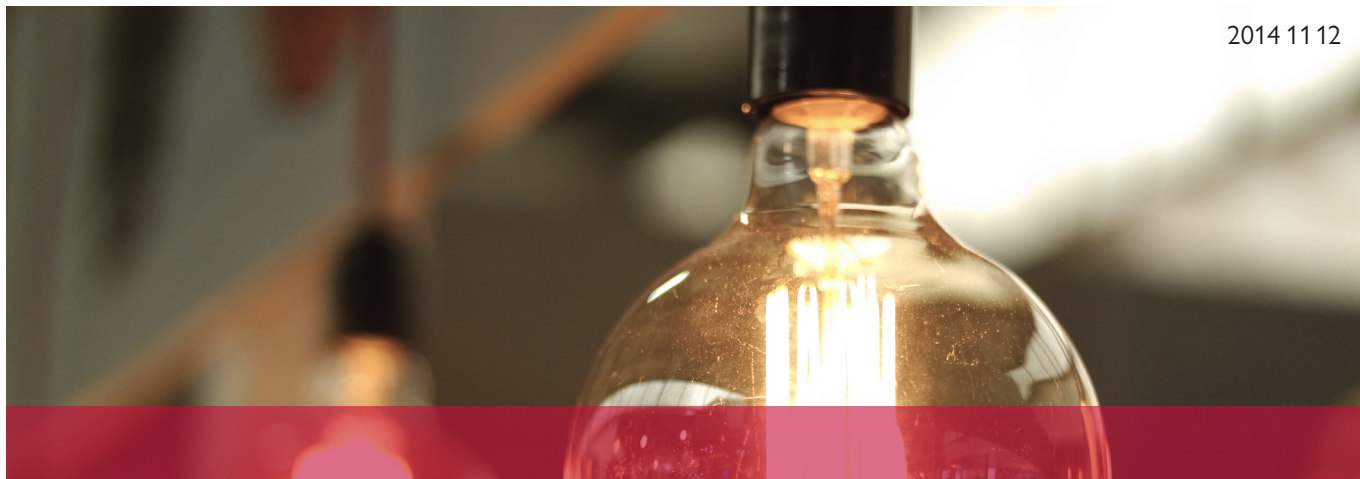
Vid revisionsbesiktningar har det visat sig allt oftare att isoleringen på kablar i armaturer spruckit och ibland lossnat med oisolerade ledare som följd, vilket kan leda till ökad brandrisk eller farlig spänningssättning av armaturen. Problemet har ökat vid användandet av halogenfria kablar i större utsträckning än tidigare.

Bakgrunden är att kabelns isolering inte är avsedd för den tuffa miljön i armaturen, där den utsätts för både UV-strålning och värme (hög temperatur). Kablar med PVC-isolering påverkas genom att de blir hårda och

spröda men förblir intakta så länge ledarna inte rubbas, vilket kan ske vid till exempel byte av ljuskälla. Erfarenhet visar att kabel med halogenfri isolering kan bli sprödare på kortare tid än kabel med PVC-isolering.

För att skydda kabeln kan armaturen förses med avskärmning som hindrar direkt bestrålning. Isoleringen kan även skyddas av UV-beständig, värmetålig slang.

Vid revisionsbesiktning kontrolleras kabelns isolering med omfattning enligt en fackmannamässig bedömning.
