## Revideringsblad 2019 – SBF 1021:2

### Anvisningar för orienterings- och serviceritningar för brandlarm och för utrymningslarm med talat meddelande

Detta revideringsblad är en ändring i SBF 1021:2 och gäller från 2019-01-01.

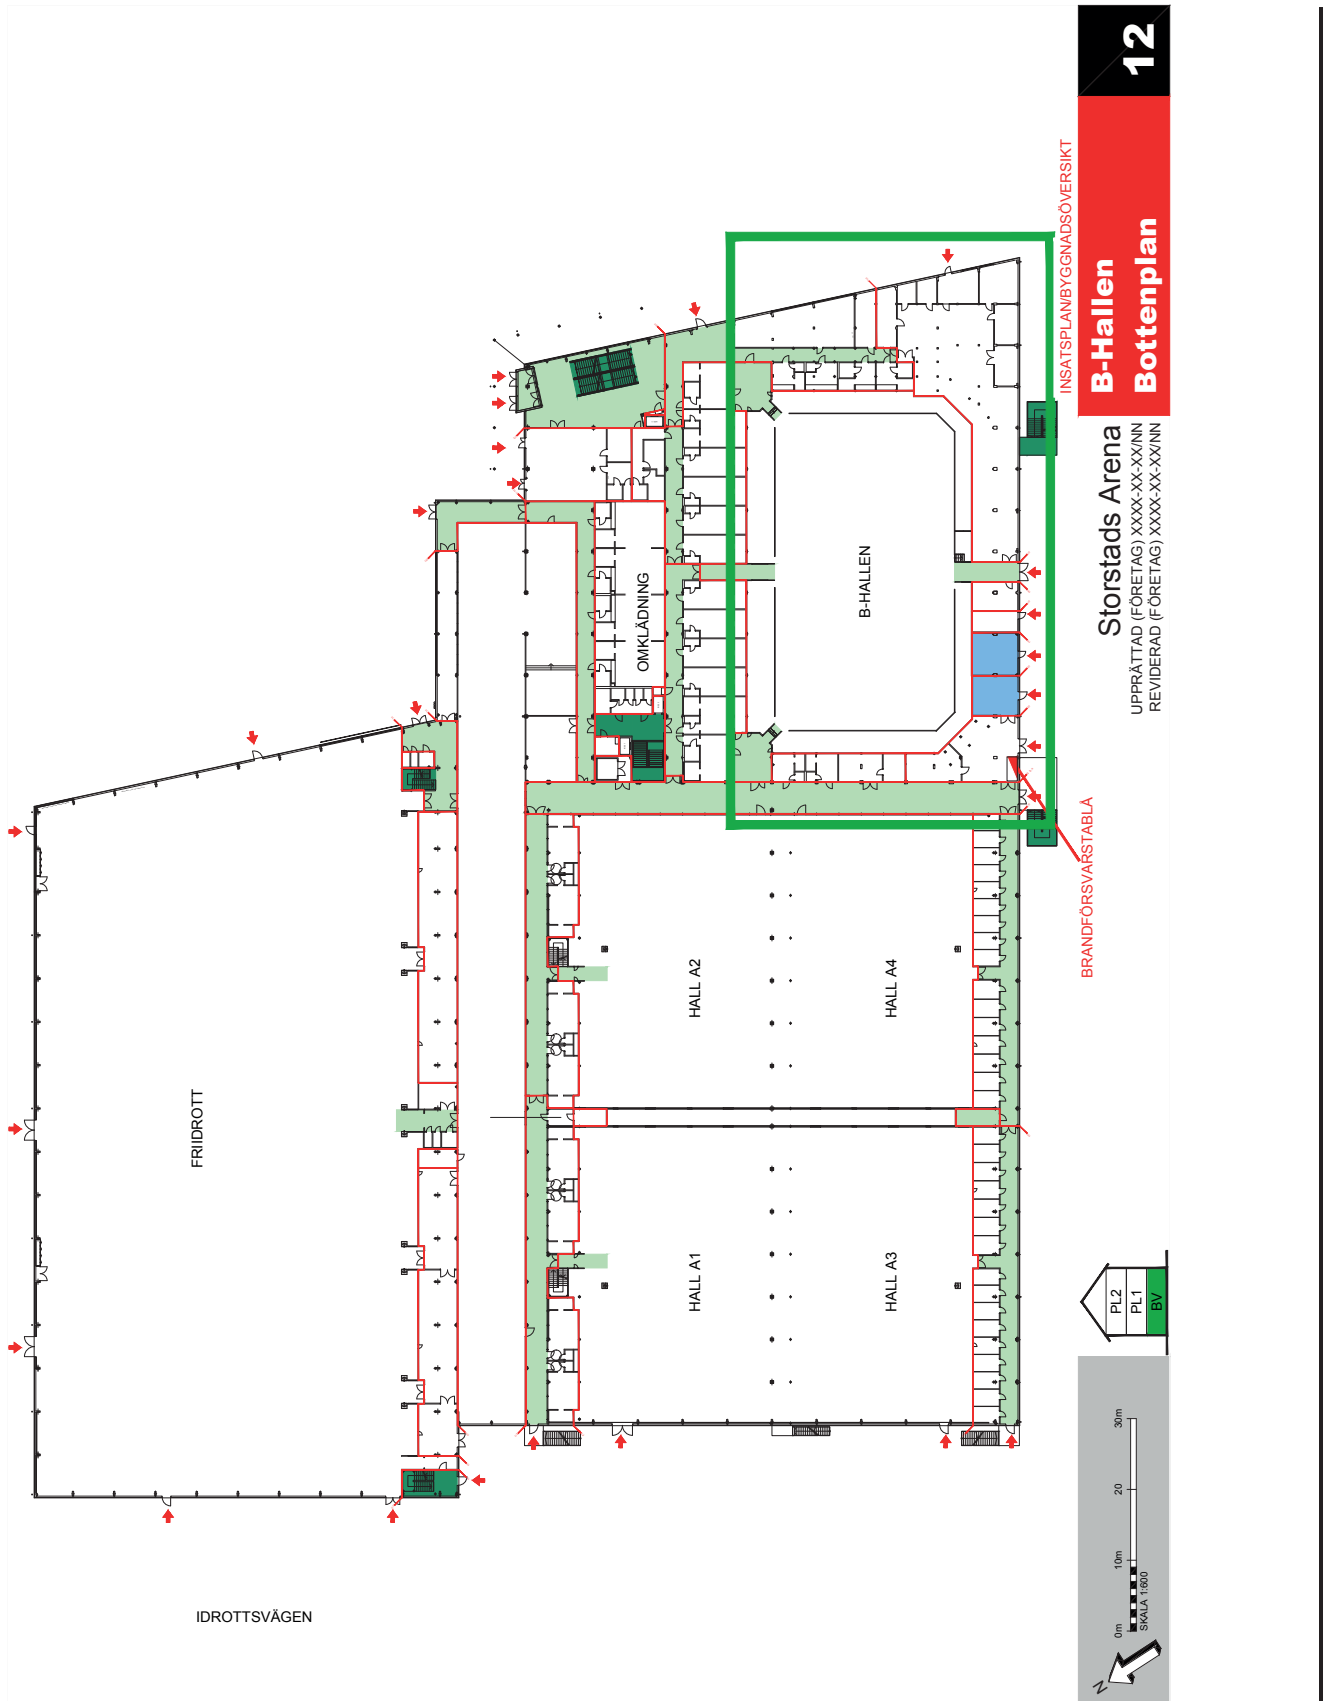
# Bilaga E

Exempleritning på kombinerad OR/Insatsplan

- Teckenstorleken på gatunamn är inte angiven för orienterings- och serviceritningar men bör vara samma som övriga, 2,5 mm, vilket medför ändring i Figur 5, Figur 7 och Bilaga E.
- Enligt avsnitt 4.2.2.3 ska hänvisningar anges till *bladnummer* vilket blivit fel i exempelritningarna A1 och A2 i Bilaga A. Under sektionsnummer 10 och 11 ska hänvisning anges till *blad 1–3*.

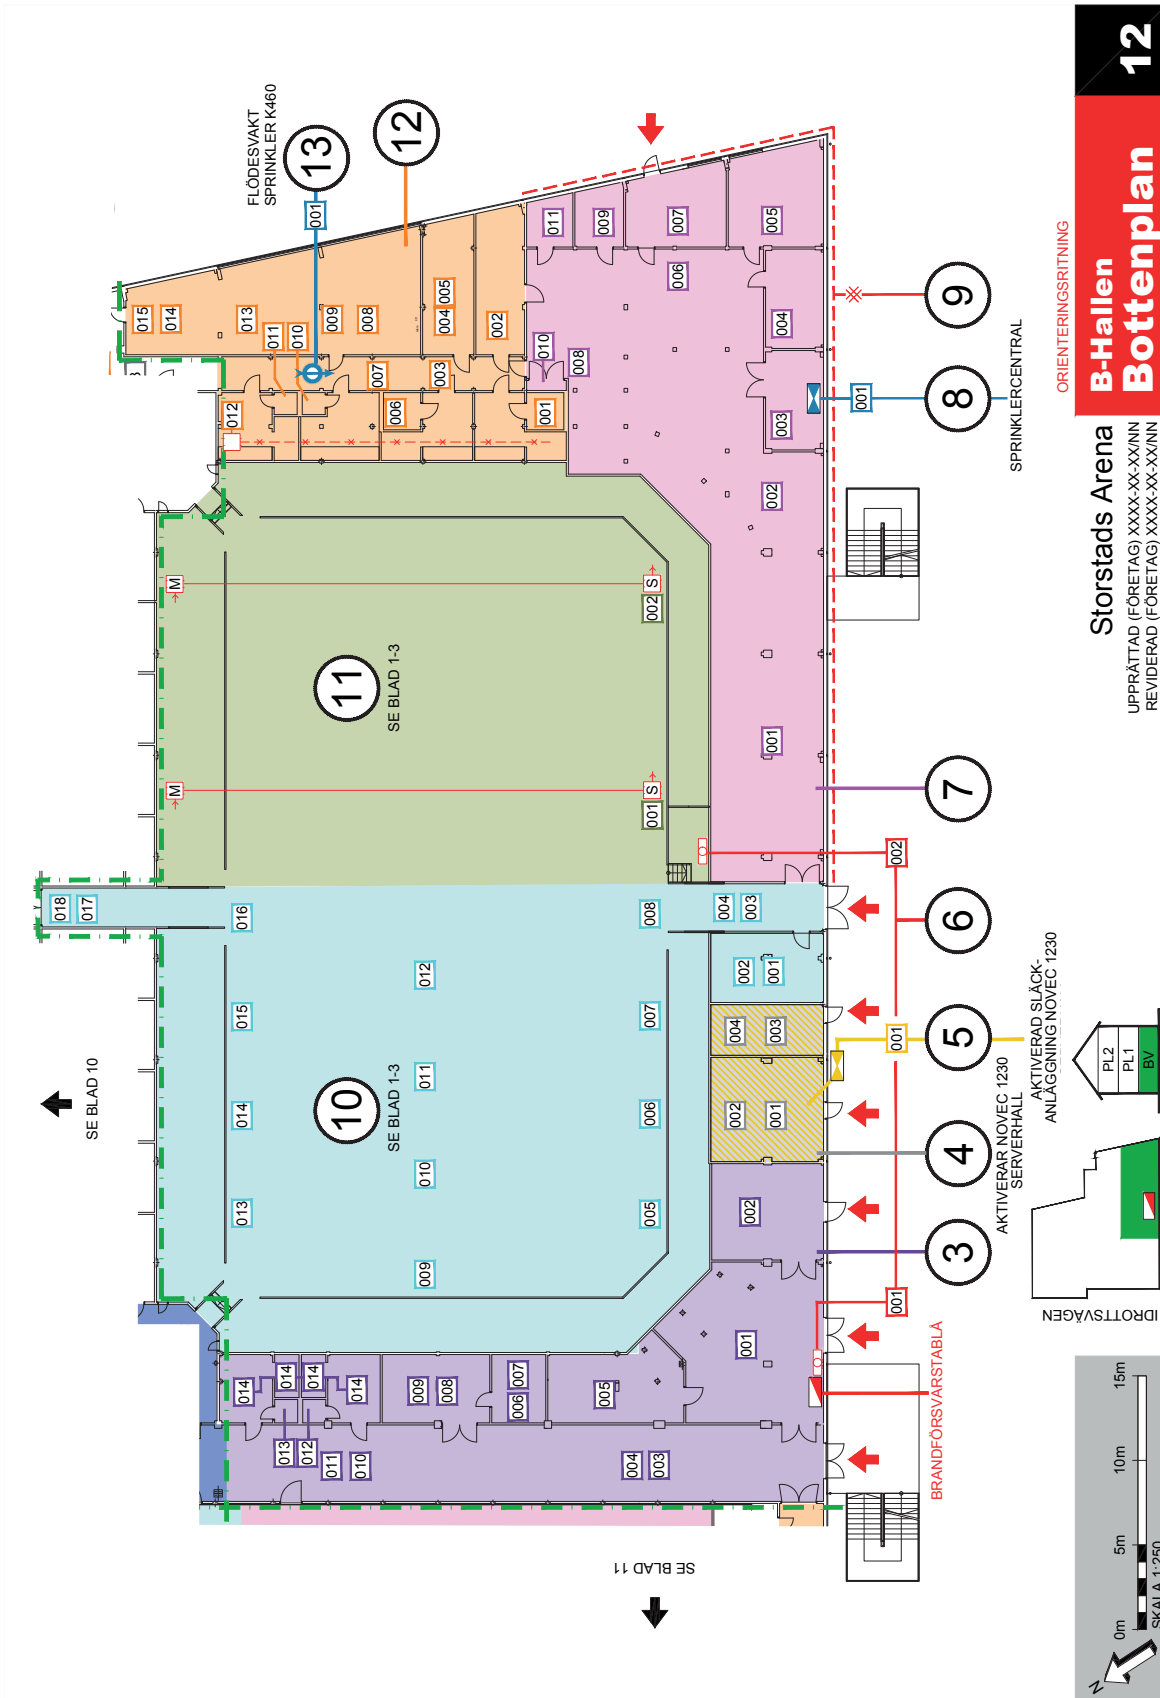
## A1 OR Brandlarm

**ORIENTERINGSRITNING**

**Storstads Arena**

**B-Hallen**

**Bottenplan**
